## 抑速ブレーキ付歩行車「CONPAL」 ご使用前の点検のお願いと部品交換についてのお知らせ

ナブテスコ株式会社  
住環境カンパニー  
福祉事業推進部

抑速ブレーキ付歩行車「CONPAL」

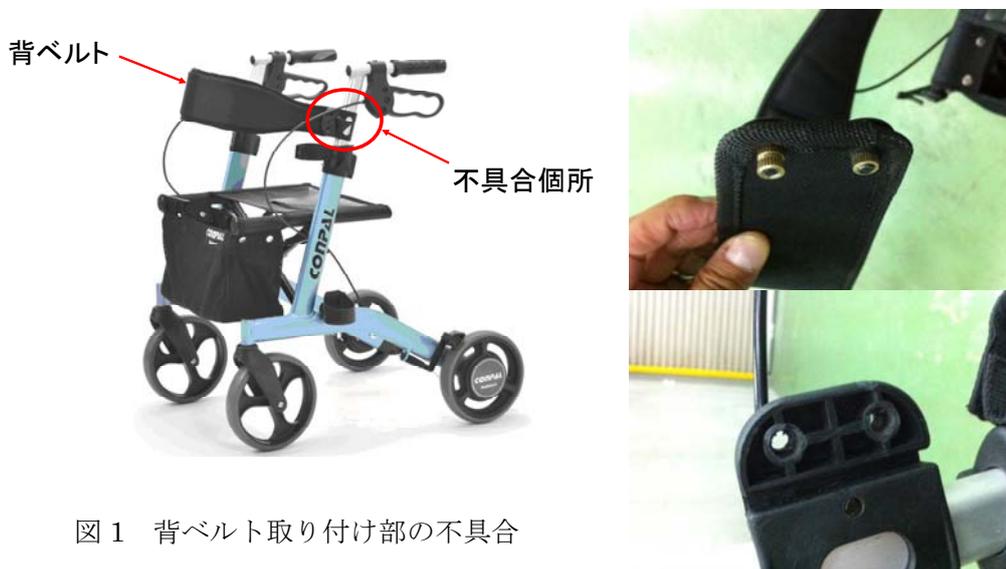
図1 背ベルト取り付け部の不具合

背ベルト取り付けボルトを弊社出荷時の状態から増し締めした場合、背ベルトを固定する樹脂部品に埋め込まれているネジインサート部が抜け出す可能性があります。(図1参照)ネジインサート部が抜け出した状態でご使用されますと、背ベルトが外れ、座シートからの転落などの事故に繋がることと想定されます。

- ① 背ベルト取り付けボルトを、弊社出荷時の状態から増し締めしないようお願いいたします。
- ② ご使用前にネジインサート部が正常な状態にあるかどうかの確認をお願いいたします。
  - ・ インサート部が動いていないことを、背ベルトを固定する樹脂部品の外側の穴から覗いて確認する(図2、3参照)
  - ・ 背ベルトを手で持って、取り付けボルト部から外すような強い力で引っ張り、背ベルトが外れないことを確認する。

ネジインサート部が正常な状態であった場合、背ベルトが外れることはありませんが、より安全に、より安心してご使用していただくために、背ベルト取り付け部のボルトとナットを図4のとおり変更いたします。

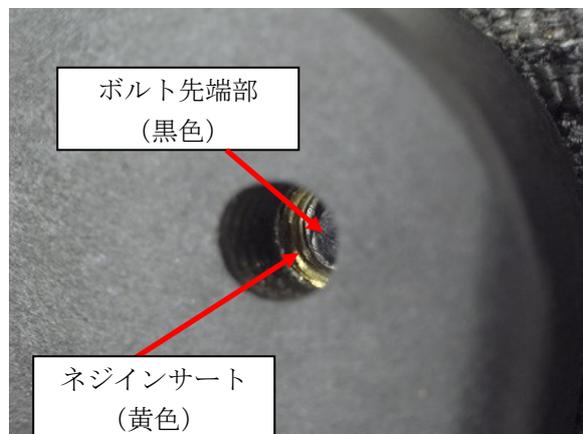
**図2 ネジインサートが正常な状態**  
(ボルト先端部がネジインサート部より突き出していないで、ネジインサートのネジ山が見える状態では、ご使用可能です。)

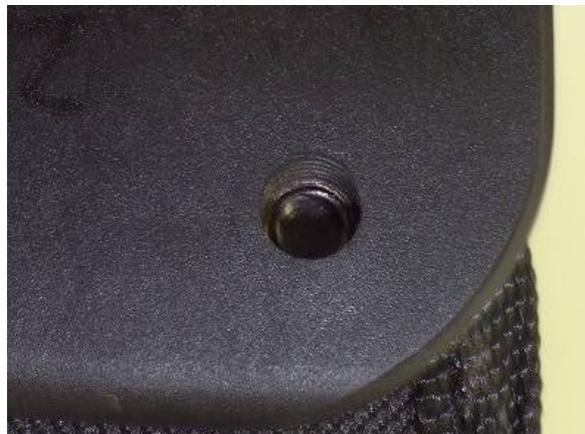
**図3 ネジインサートが異常な状態**  
(ボルト先端部がネジインサート部より突き出ている、ネジインサートのネジ山が見えない状態)

上記の確認の結果、ネジインサート部が正常な状態でないと判断された場合、当該CONPALのご使用を中止していただき、販売店様またはレンタル事業者様までご連絡いただきますようお願いいたします。

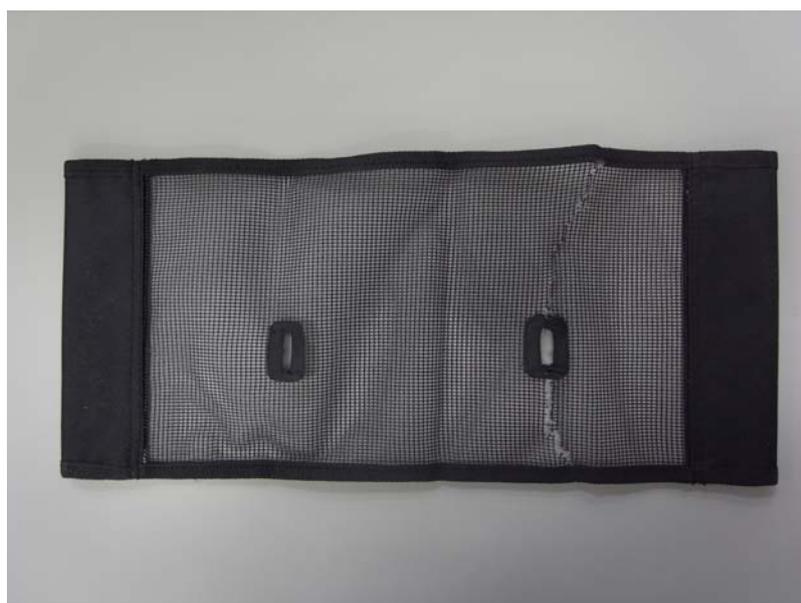
図5 座シートの破れ不具合

座シートの材料に異材が使用されていたため、折りたたみ時に折り畳みベルト通過穴部の補強部から破れが発生することがあります。(図5参照)

座シートをご使用前に、折り畳みベルト通過穴部の補強部から破れが発生していないかどうかご確認をお願いいたします。

座シートの破れがある場合には当該 CONPAL のご使用を中止していただき、販売店様またはレンタル事業者様までご連絡いただきますようお願いいたします。

正規の座シートに交換いたします。
