2018年8月31日

抑速ブレーキ付歩行車「コンパルシリーズ」の
自主回収のお知らせ

ナブテスコ株式会社
住環境カンパニー
福祉事業推進部／品質・安全統括部

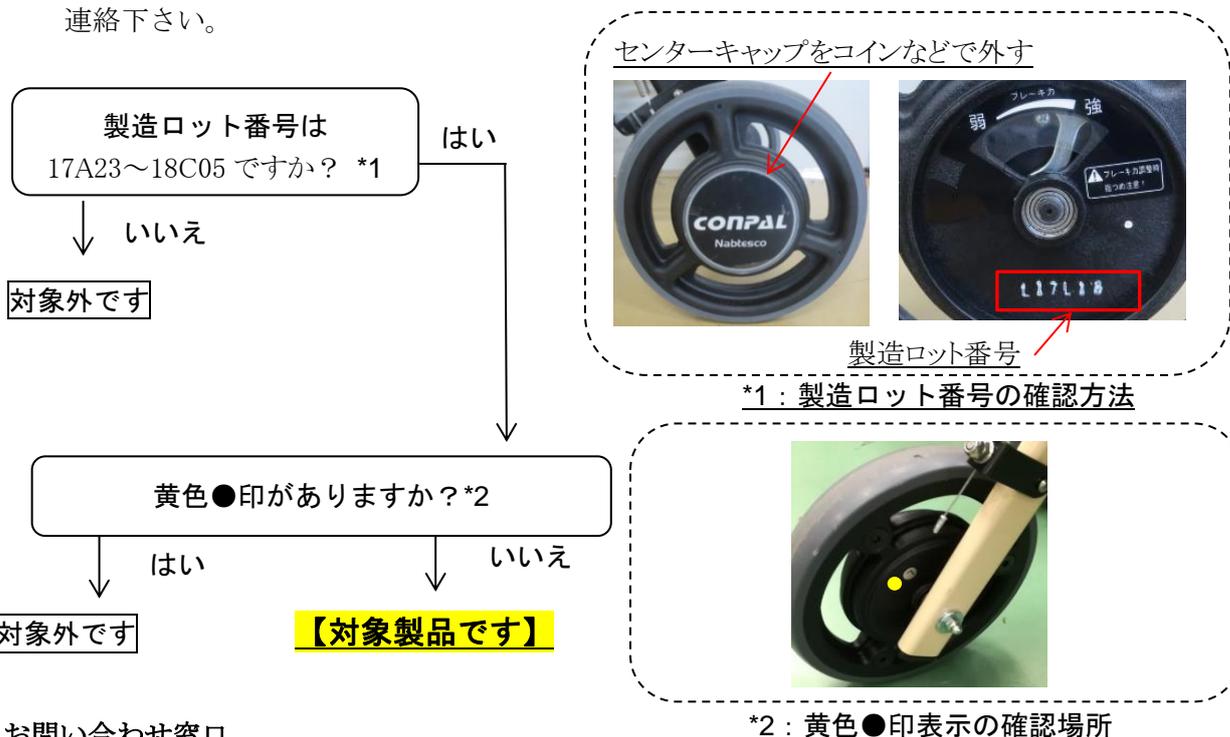
- 1) 左右どちらかの後輪（コンパルユニット）のセンターキャップをコインなどを使って外して、製造ロット番号をご確認ください。

* 下の写真の例では L17L18、最初の文字は左右（L：左、R：右）を示しています。

- 2) 車輪本体の内側に黄色い●印があるかどうかご確認ください。

上記対象ロットで、黄色●印でない場合（緑色●印ないし無印）が、
交換の対象製品になります。

- 3) ご確認後、キャップは外れないようにしっかりと取付けてください。
また、対象製品である場合は、直ちにご購入先あるいはレンタル元、もしくは弊社までご連絡下さい。
